Rexroth HydraulicDrive

HDx-20VRS
Firmware für Antriebsregelgeräte

Firmware Release Notes
RD 30330-RN

2025-05

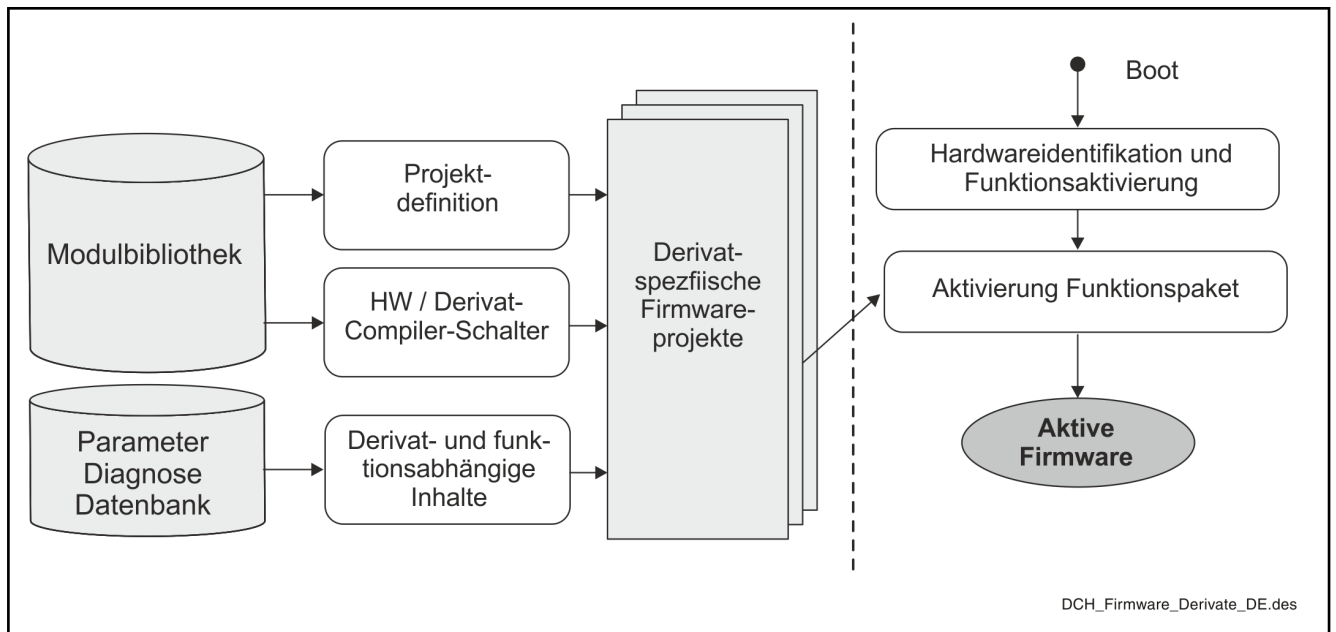
Aus der Gesamtheit der HydraulicDrive-Firmwarefunktionalität („Modulbibliothek“) ergibt sich durch die Definition „derivatspezifischer Firmwareprojekte“ der Funktionsumfang der einzelnen Firmwarederivate zum Zeitpunkt der Erstellung (Compile-Zeit).

Beim Booten eines Firmwarederivats wird durch die Identifikation der vorhandenen Hardware und der Funktionspaketauswahl (P-0-2003) erst die endgültig verfügbare Funktionalität zur Laufzeit bestimmt.

Abb. 1-1: Funktionalität in Firmwarevarianten
 Siehe hierzu Hardwarefreischaltung, Funktionspakete

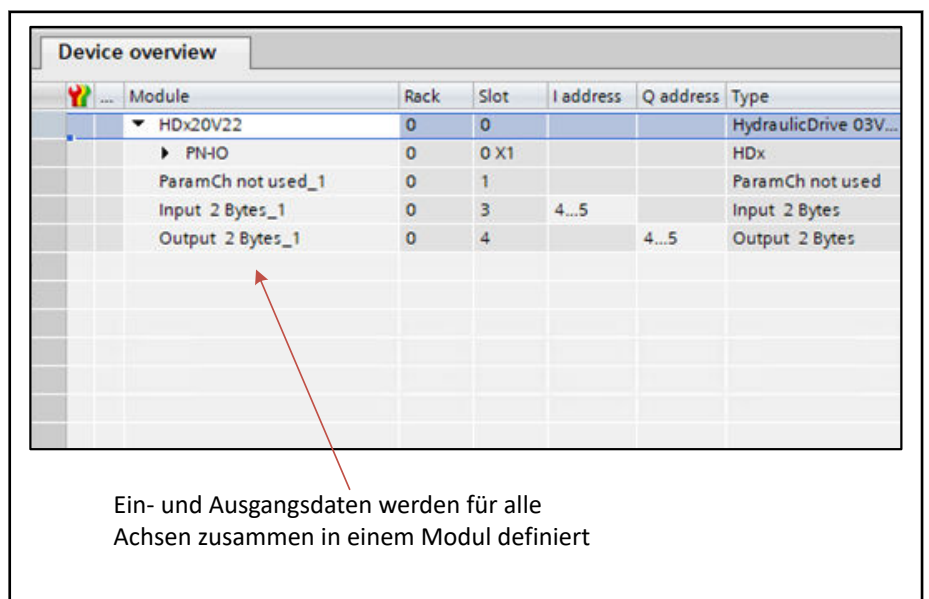
Beschreibung Im Rahmen des Releases HDx20V22 wurde die PROFINET-Schnittstelle der HydraulicDrive-Geräte erweitert. Daher musste die PROFINET-Schnittstelle bei der VT-HMC mit 2 Achsen (R901441904,VT-HMC-2-1X/M-0-00/00) angepasst werden. Bisher wurden für jede Achse der VT-HMC die Ein- und Ausgangsdaten in separaten Modulen im PROFINET-Master definiert. **Ab dem Release HDM20V22 müssen die Ein- und Ausgangsdaten für alle Achsen zusammen in einem Modul definiert werden.**

Abb. 22-1: Definition der Ein- und Ausgangsdaten in einem Modul

Für die Konfiguration der VT-HMC mit 2 Achsen muss die aktuelle Beschreibungsdatei **GSDML-V2.4-Bosch_Rexroth_AG-011F-HydraulicDrive_03V00-20210608.xml** verwendet werden.

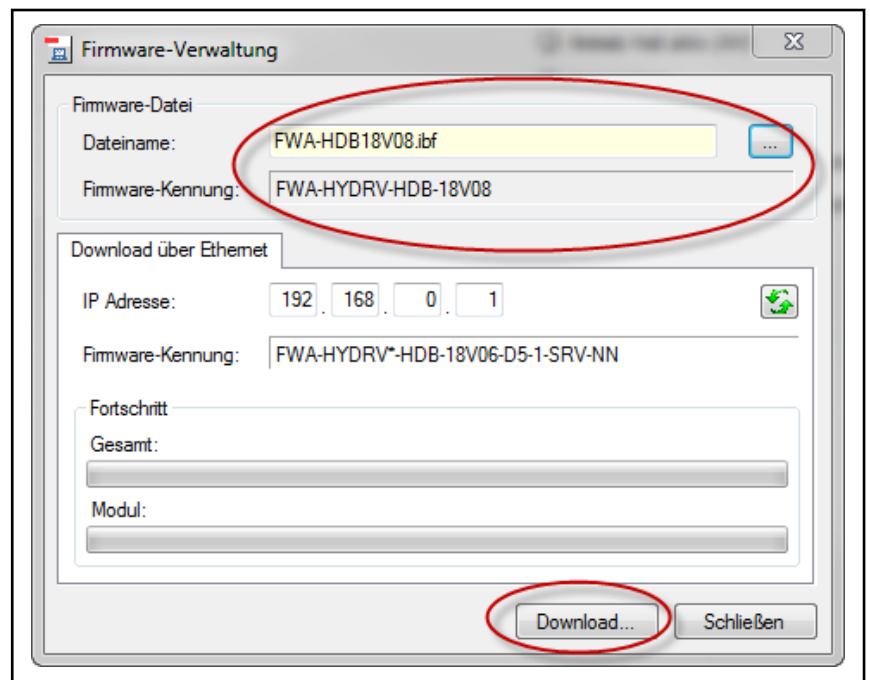
1. In IndraWorks→Service→Firmware-Verwaltung aufrufen
2. Den Dateinamen **FWA-HDB-18V08.ibf** auswählen
3. Download starten

Abb. 29-1: Upgrade auf HDB-18V08

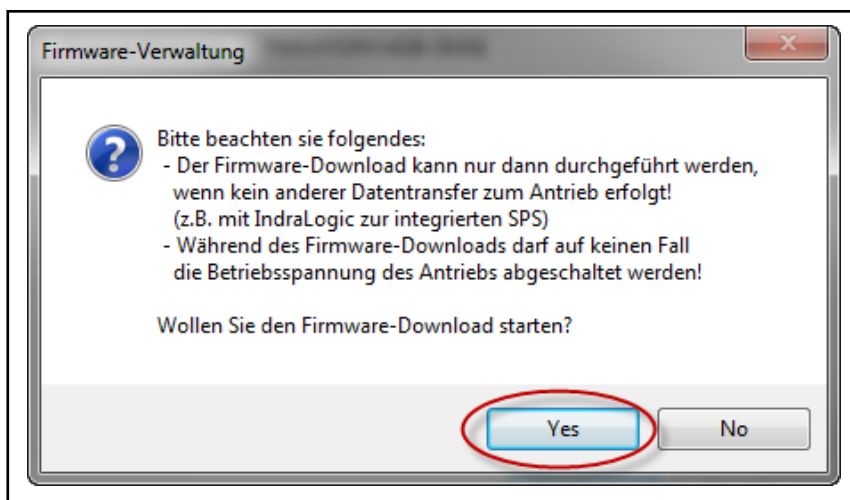
4. Die nachfolgende Sicherheitswarnung ist zu beachten und gegebenenfalls mit **Yes** zu bestätigen.

Abb. 29-2: Upgrade auf HDB18-V08

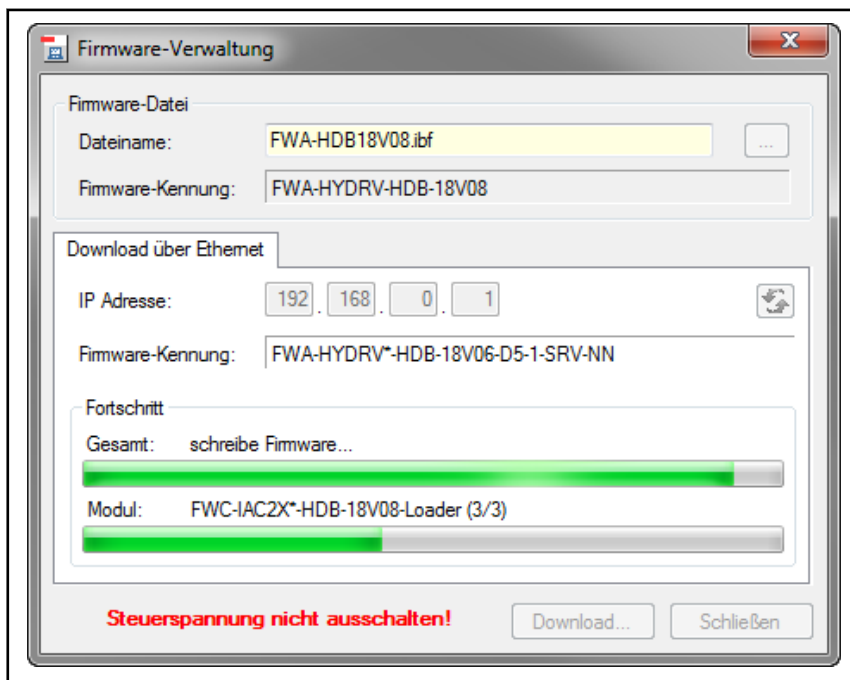
Der Download wird nun gestartet.

Abb. 29-3: Upgrade auf HDB-18V08

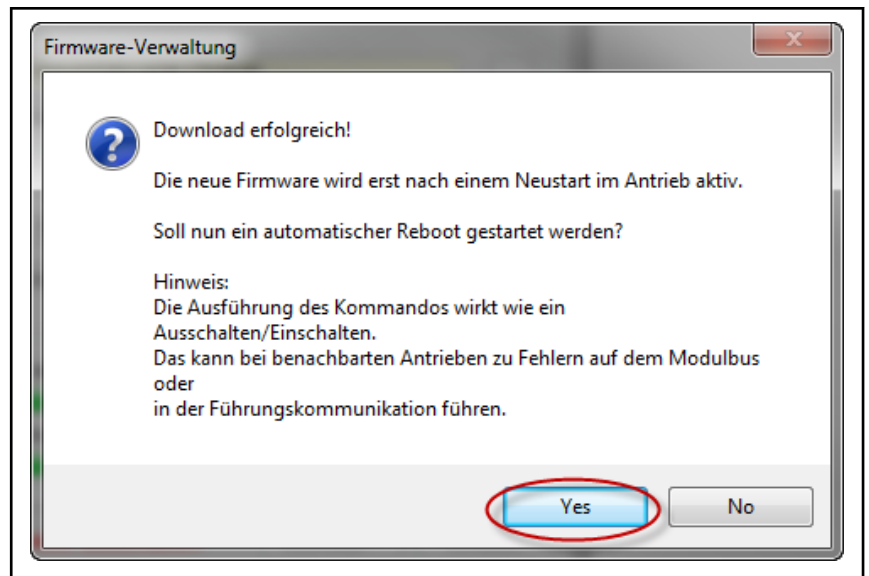
Der erfolgreiche Download wird durch das darauffolgende Infofenster bestätigt.

Abb. 29-4: Upgrade auf HDB-18V08

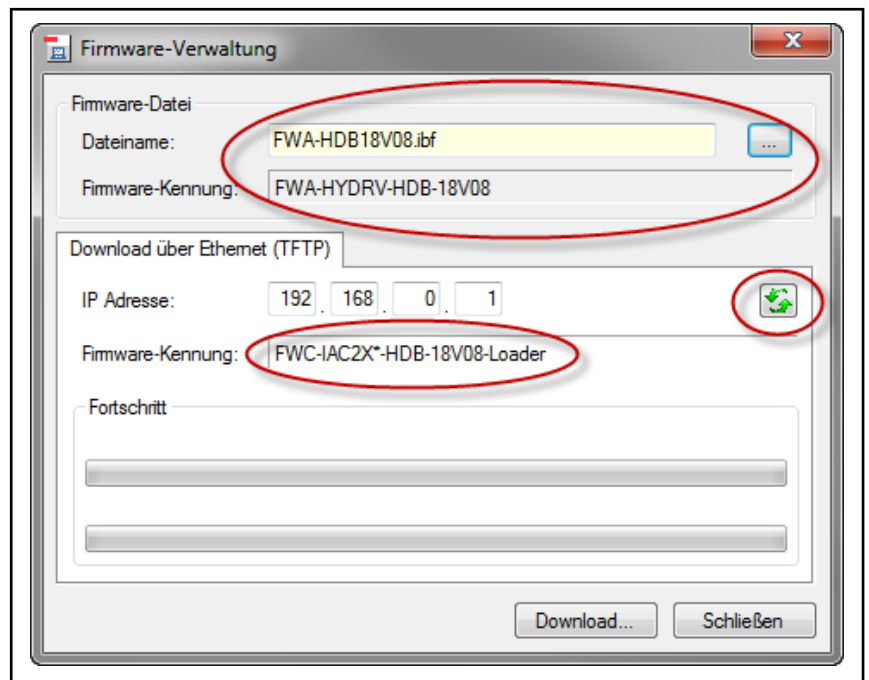
Nach dem Neustart ist nun der TFTP-Loader aktiv.

Abb. 29-5: Upgrade auf HDB-18V08

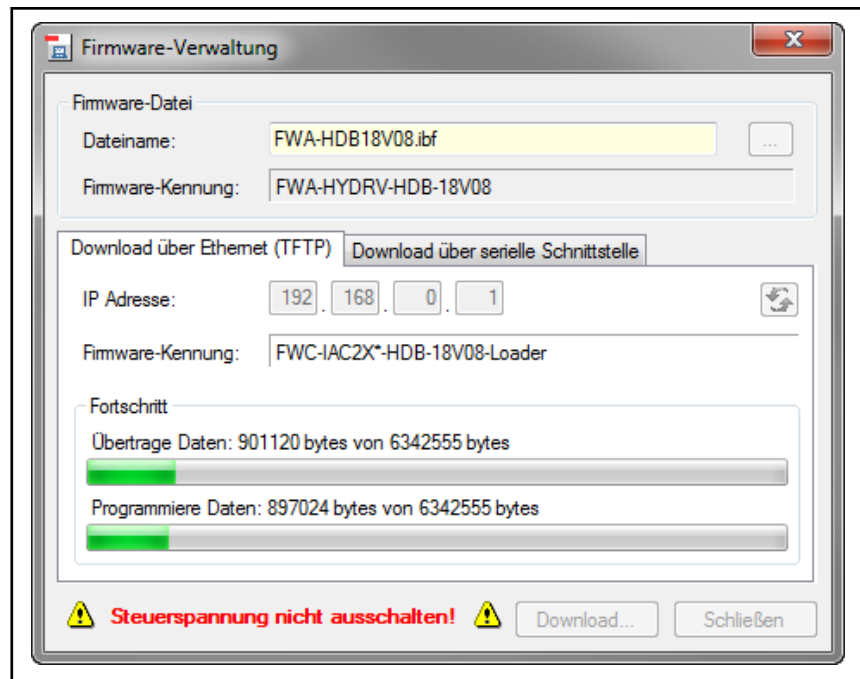
6. Der Download ist nun erneut zu starten.

Die IP Adresse wurde auf 192.168.0.1 zurückgesetzt. Falls dies noch nicht geschehen ist, muss die Adresse nachträglich eingetragen werden.

Abb. 29-6: Upgrade auf HDB-18V08

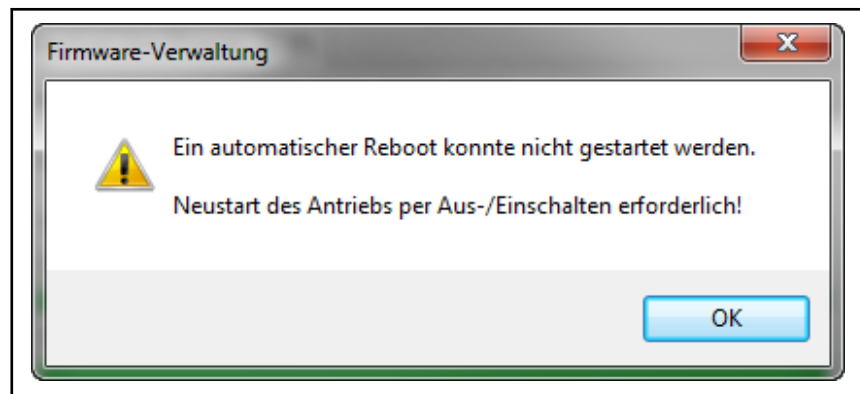
Der erfolgreiche Download wird durch ein Infowindow bestätigt.

- Ein Neustart ist erforderlich. Dieser wird durch **YES** ausgeführt. Ein manuelles Booten des Gerätes ist auch möglich.

Abb. 29-7: Upgrade auf HDB-18V08
